INSTITUT FÜR BAUSTOFFKUNDE UND STAHLBETONBAU

B e r i c h t

über das Tragverhalten einer Stahlbeton-Tonnenschale  
mit bauwerksnahen Abmessungen

*Januar 1967*

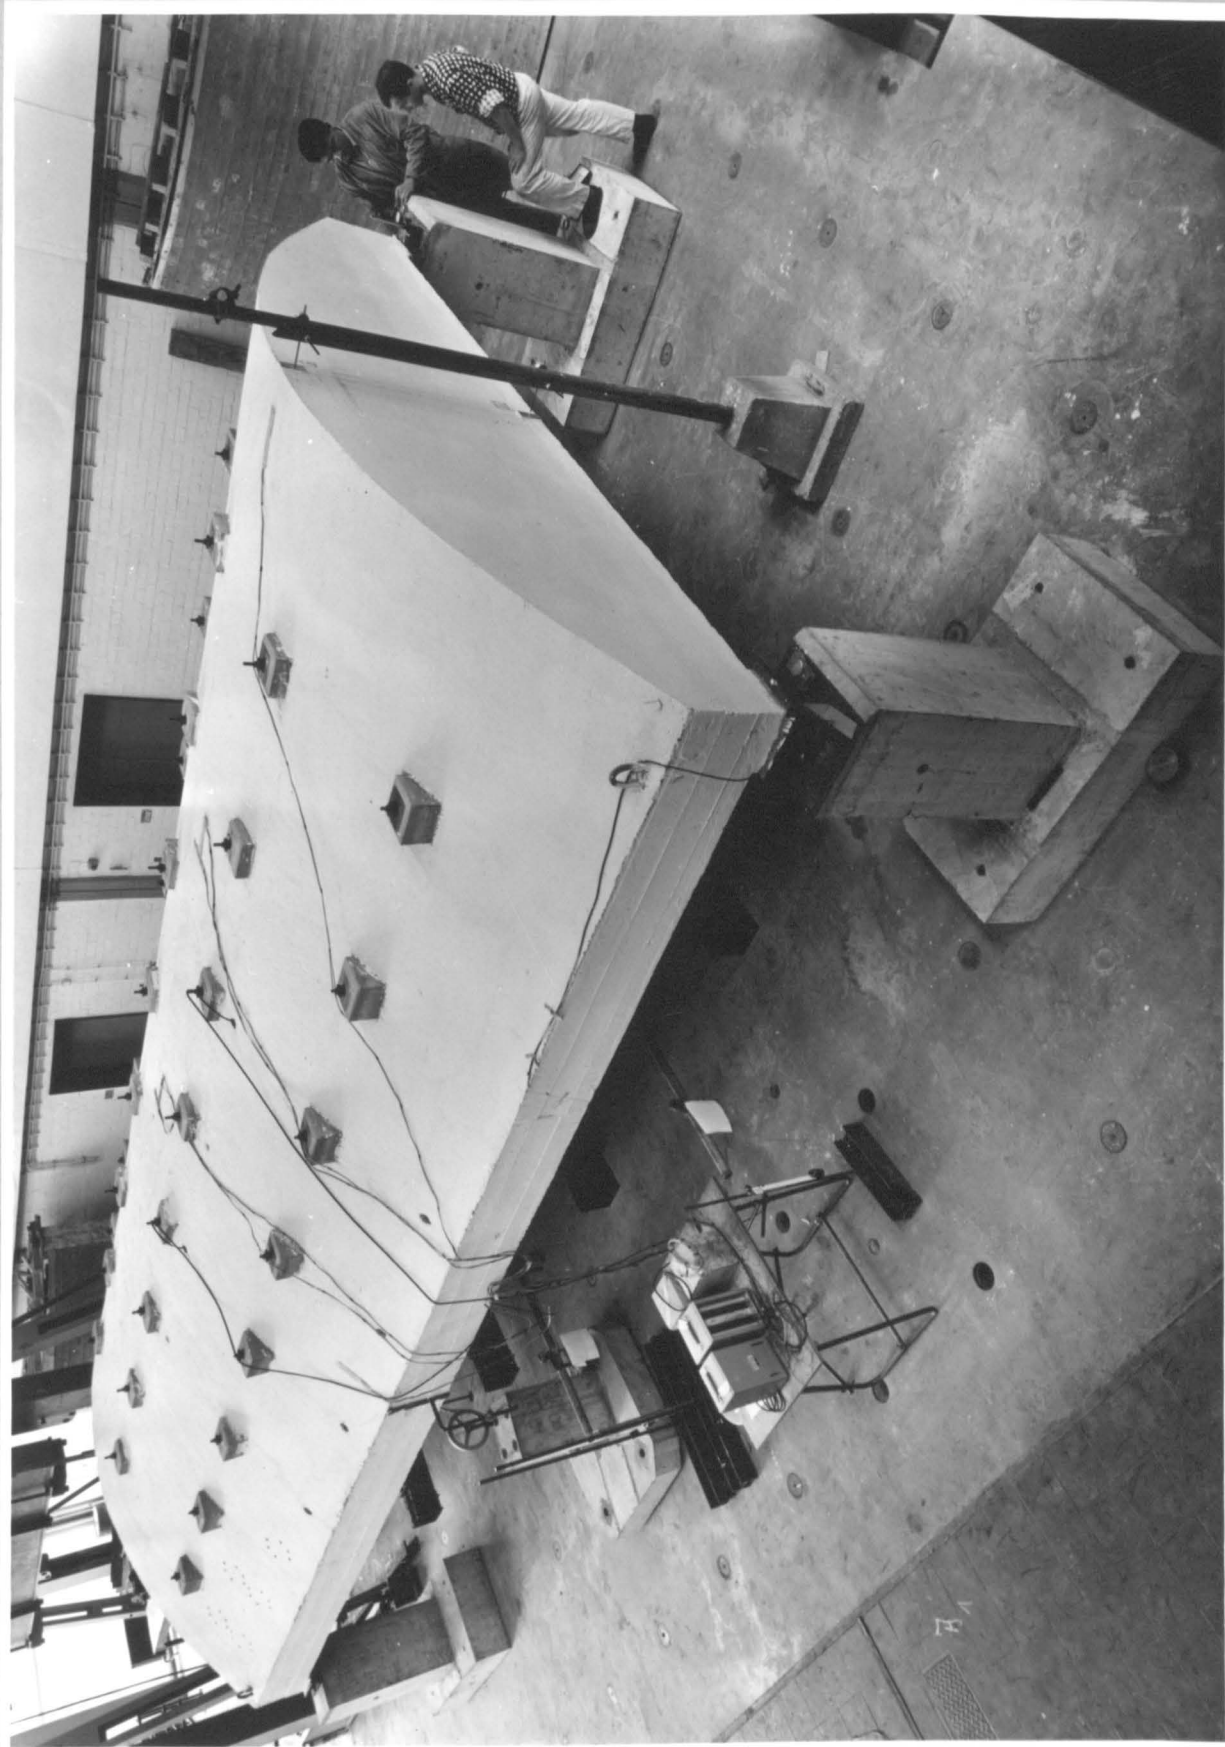
Bild I

I	Ansicht der Gesamtschale; Versuchsaufbau
II	Schale; Lastverteilung oberhalb der Prüffelddecke
III	Anordnung der Zugpressen unterhalb der Prüffelddecke; Primär-Lastverteiler
IV	Schale im Bruchzustand
V	Schale im Bruchzustand; Bruchbereich im Mittelschnitt
VI ) und ) VII )	Rißbildungen an der Schaleninnenseite; Lastverteilung oberhalb der Prüffelddecke

Die auf der Prüffelddecke hergestellte Versuchsschale wurde nach dem Ausrüsten mit Hilfe eines Kranes auf die Auflager gehoben (vergl. Anlage 3 und Bild I). Darauf wurden die Meßeinrichtungen für die Durchbiegungsmessungen am gesamten Tragwerk und Dehnungsmessungen an charakteristischen Stellen der Bewehrungsstäbe und des Betons aufgebaut. Für die Durchbiegungsmessungen wurden mechanische Meßuhren mit 1/100 mm Meßgenauigkeit sowie Rollengeräte (1/10 mm Meßgenauigkeit) verwendet. Dehnungsmessungen erfolgten mittels Setzdehnungsmesser und elektrischen Dehnungsmeßstreifen. (Soweit letztere an Bewehrungsstäben befestigt waren, ist ihr Einbau vor dem Betonieren erfolgt).

Die Belastungseinrichtung wurde in der Weise angeordnet, daß die Prüflast mittels ölhydraulischer Zugpressen, die unterhalb der Prüffelddecke aufgestellt waren, über Waagebalken annähernd gleichmäßig verteilt auf das Schalensegment aufgebracht werden konnte. Die Zugpressen ermöglichten jede gewünschte Steigerung und Konstanthaltung der Last in allen Beanspruchungsbereichen bis zum Bruch sowie die Eintragung von Wechselastbeanspruchungen. Insgesamt wurden 4 Zugpressen mit je 12,0 t max. Zugkraft vorgesehen. Für die weitere Lastverteilung auf dem Schalensegment sorgten die unter der Schale aufgehängten Lastverteilungsträger, die mittels Zugstangen miteinander verbunden waren (vergl. Bild II, VII und VIII). Die Kraft der Zugpressen wurde an einen Primär-Träger abgegeben, der unterhalb der Prüffelddecke angeordnet wurde (vergl. Bild III). Über Zugstangen wurden schließlich die Lasten von den Sekundärträgern in die Lasteintragungspunkte auf dem Schalensegment eingeleitet (vergl. Bild I).
